RXC-ST现场检查表

亲爱的用户！感谢您使用OPTEX产品！请您最好准备好使用安装说明，再配合本表对项目上产品出现的问题进行检查。使用本表能够迅速判断故障产生原因。如果仍然无法解决问题时，请向经销商或OPTEX技术支持人员简要描述问题情况，并回传此检查表。

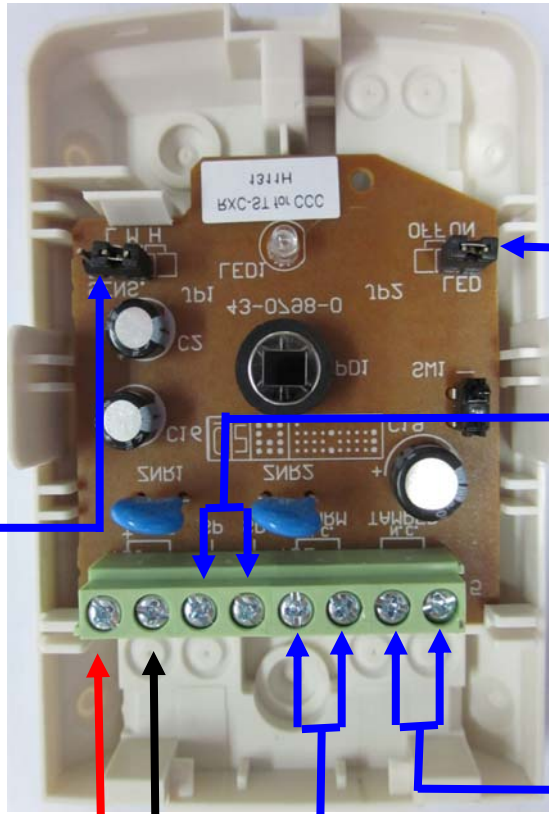
图1

正极 负极
DC9.5~16V

报警输出
NC常闭

防拆输出
NC常闭

备用空端子

- 电源没有接入产品，请给产品通电
- 电源线断线、接错线，参照图1处理
- 供电电压不在9.5~16VDC正常范围
- 接线距离或布线直径不正确 参照图2
- 电源的极性错误

- 测试时产品探测距离非常短约1米
请确认是否把面盖装上。
- 触发时LED灯不亮，报警输出有
参照图1把LED针盖插在ON位置
- 触发时LED灯亮，没有报警输出
参照图1、3确认报警线连接是否正确或报警回路电流过大，继电器坏
此种情况请联系代理商或我们
- 报警输出和防拆共用报警线，
确认面盖要盖到位

- 产品的安装高度和角度是否正确，
请重新设置产品参照图4、5
- 参照图1请把灵敏度设置为高 (H)
- 探测对象和背景的温差小
- 探测器是否有导线松动、接触不稳定、腐蚀等
- 探测对象的移动速度太慢或太快
- 面盖表面或内部感应头脏污
- 面盖没有盖在产品上

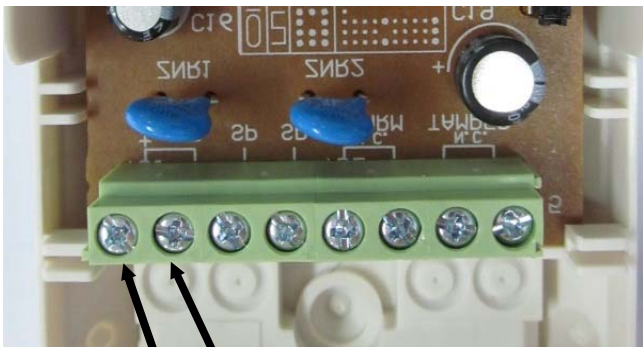
图2

电源线不应超过下列长度

线缆规格	12V DC	14V DC
AWG 22 (0.33mm ²)	520m	1130m
AWG 20 (0.52mm ²)	820m	1780m
AWG 18 (0.83mm ²)	1310m	2850m

当一根线上连接2个或多个探测器时，允许的最大长度为上述最大长度除以所用探测器的台数。

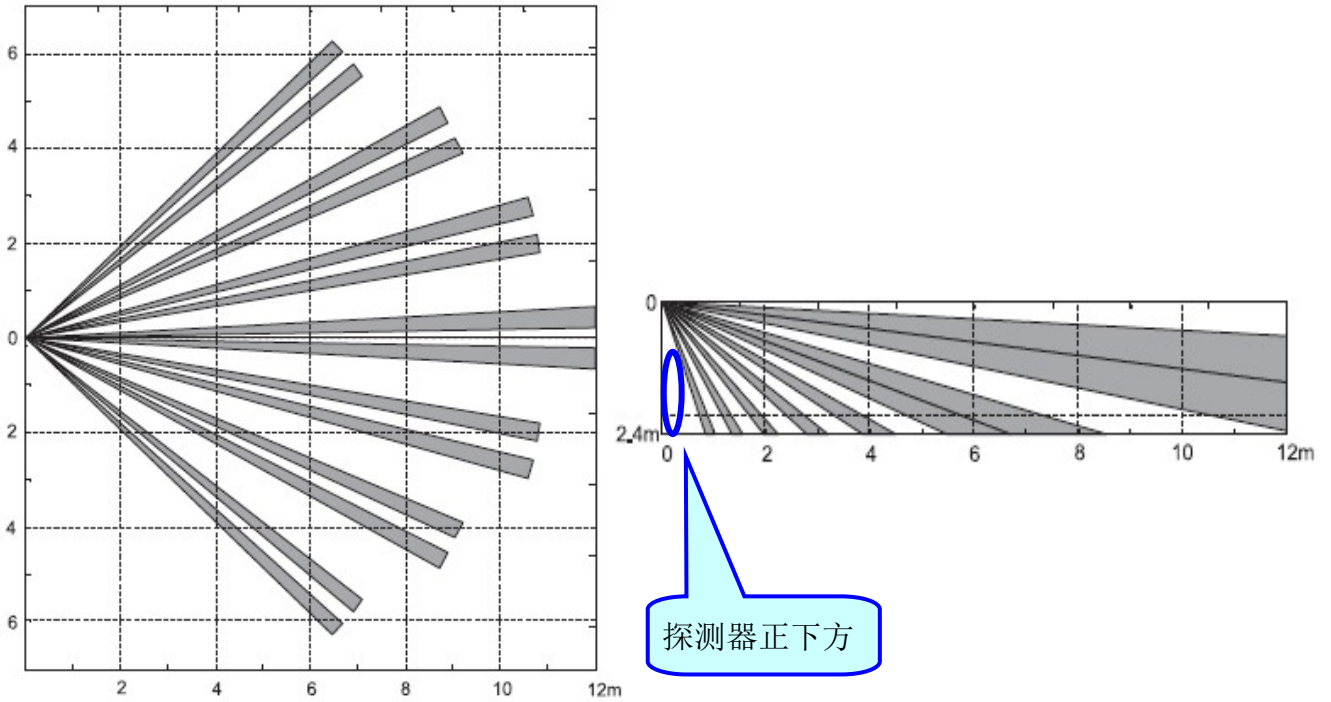
图4

探测区域不正确

■ 顶视图

■ 侧面图

- 安装高度太高

探测器的安装高度是1.5~2.4m。感度与距离成反比，距离越远感度越低。
(相反，安装高度如果有余裕度的话，安装高度越低感度就会越高。)

- 探测器的正下方是检测盲区

如上图的检测区域图所示，探测器的正下方没有检测光束，另外检测区域的范围也较窄，所以检测就会变得困难。

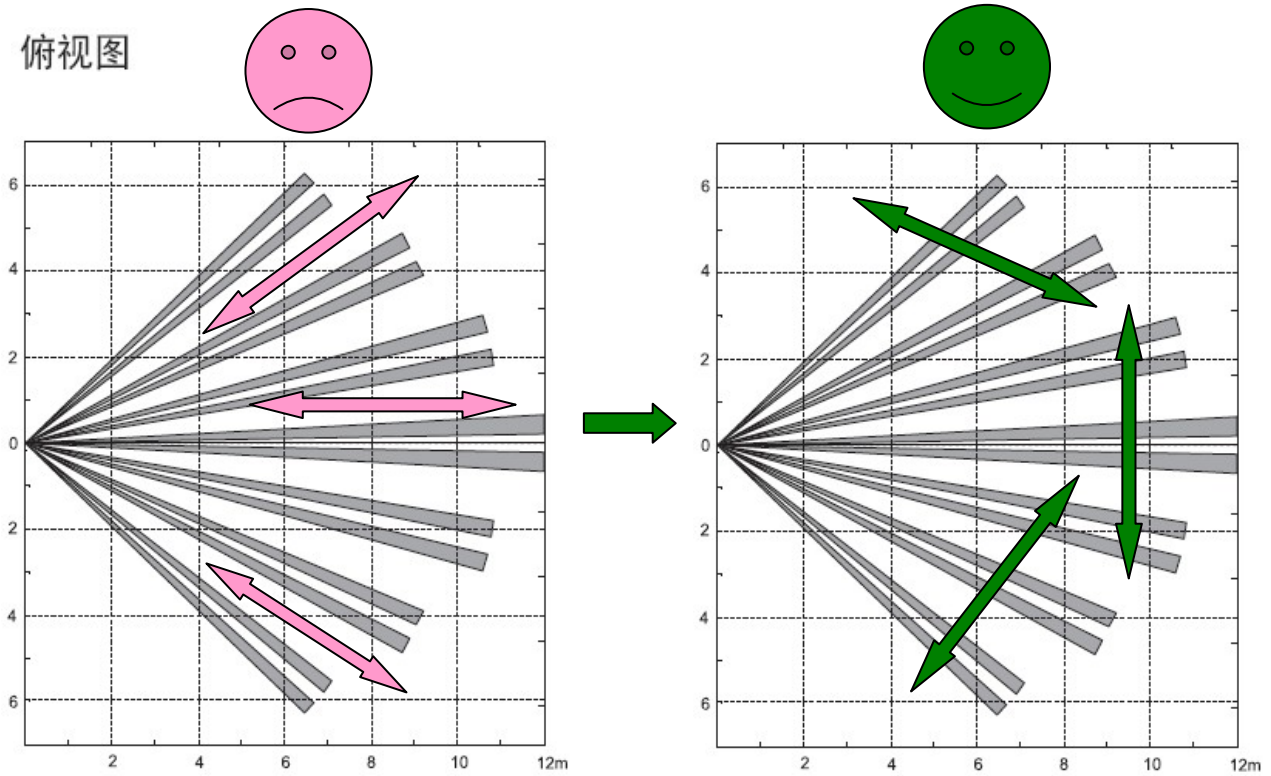
向探测器正面移动的话检测也会变得困难

如下图（左）的红色箭头所示，向探测器正面移动的话，感度就会变低。这是因为探测器有方向性特征的原因。请将探测器的朝向调整为：下图（右）位置

俯视图

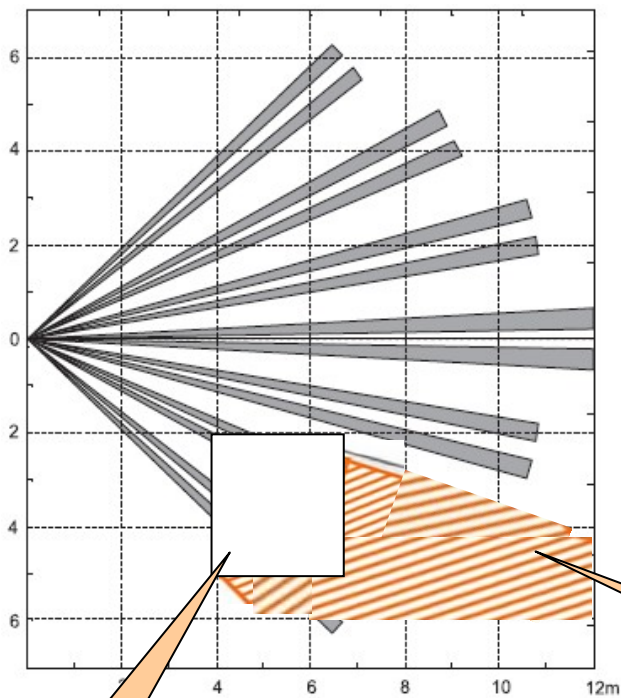
图5

俯视图

障碍物

检测不到的范围

柜子、桌子等遮住的背面区域检测不到，还有探测对象的一部分在检测区域背面的话，因体积变小，所以检测也会变得困难。还有远红外线无法透过玻璃，所以玻璃的背面区域检测不到。

请将探测器安装位置及朝向设在出入口、窗口、通道等容易检测的场所。

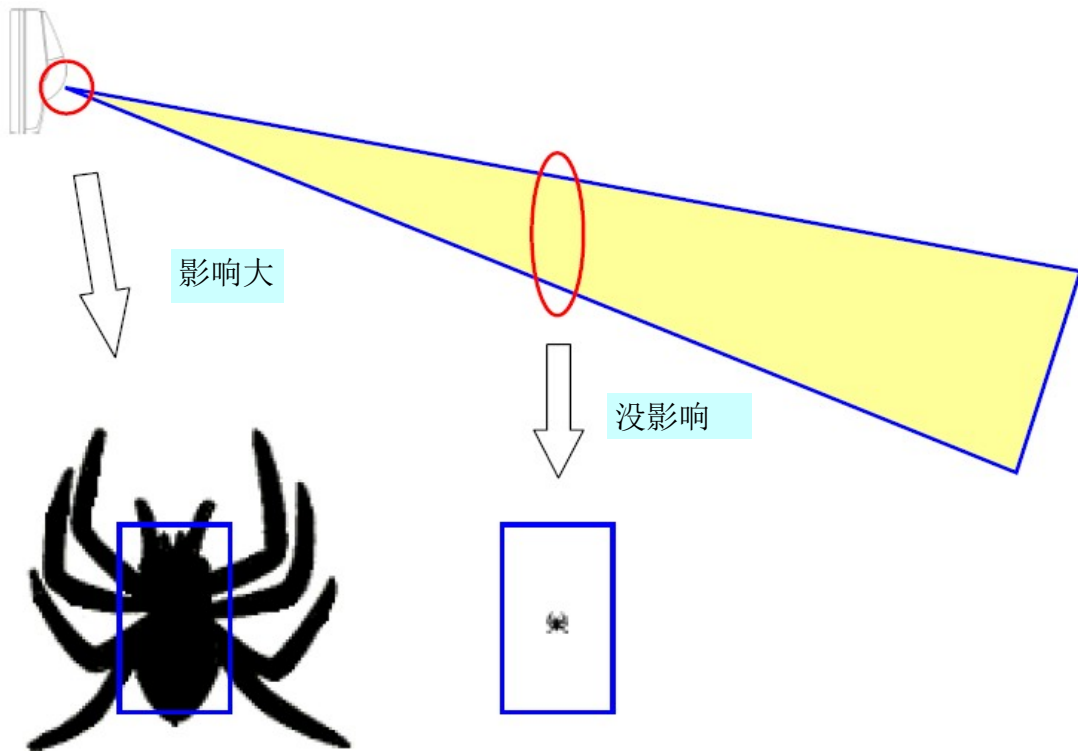
小虫离探测器太近也会被检测到

即使距离近、物体小、温差小、移动慢也能检测到。

探测的灵敏度，请设置在低位置。另外在仓库或饭店等有小动物比较多的场所也建议设置在低位置。

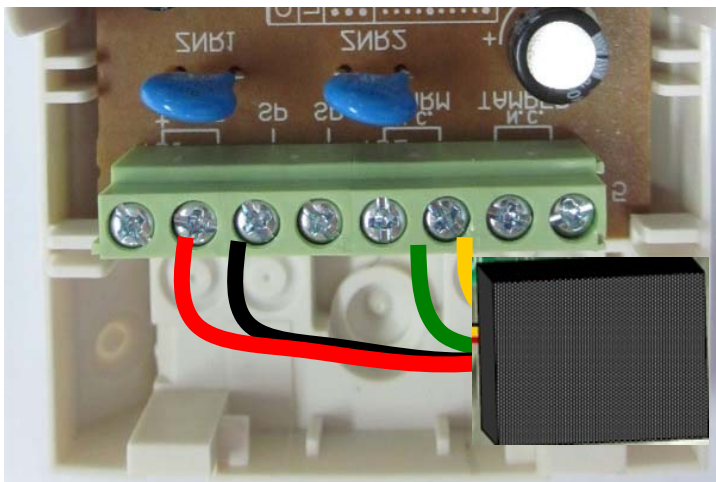
图6

出厂配备的海棉放在探测器内指定位置。

※ 可以防止小虫及风从穿线孔进入导致误报。

防虫海绵

- 供电电压是否稳定
- 探测距离是否超出探测区域
- 探测区域内是否有快速变温的空调、风口
请变换安装位置
- 探测区域内是否有窗帘等移动物体
请移出干扰物
- 探测器是否有导线松动、接触不稳定、腐蚀等
- 内部有小虫子进入，请用标配的防虫海绵塞住穿线孔，参照图6
- 报警输出和防拆共用报警线，确认面盖要盖到位并锁紧
- 产品周围是否有较强的电磁干扰
